# Caso di studio n°601

## Umidificazione temporanea di una scuola d'arte

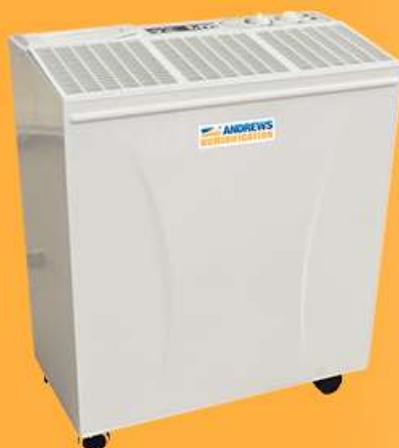
Portata d'aria (max) 800 m<sup>3</sup>/h  
Alimentazione elettrica 220V 50Hz  
Tipo di presa 16 Amps (civile)  
Rumorosità (max) 29 dBA a 1 metro  
Peso 18.8 kg (vuoto); 52.8 kg (pieno)  
Dimensioni 625 x 316 x 720 mm  
Capacità serbatoio 34 litri  
Consumi medi 53 W/h  
Controllo dell'HR Umidostato integrato  
Mobilità Su ruote  
Capacità di umidificazione a 21°C  
e 30% RH 2.5 litri/ora

Per riportare l'umidità relativa al 55%, il nostro esperto ha fornito al responsabile delle installazioni il noleggio di sei umidificatori H60, da installare in punti strategici della galleria.
