Caso di studio n°241

Spa-hotel richiede una caldaia a noleggio

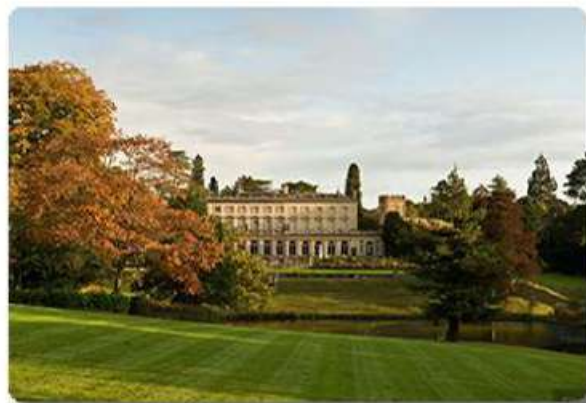
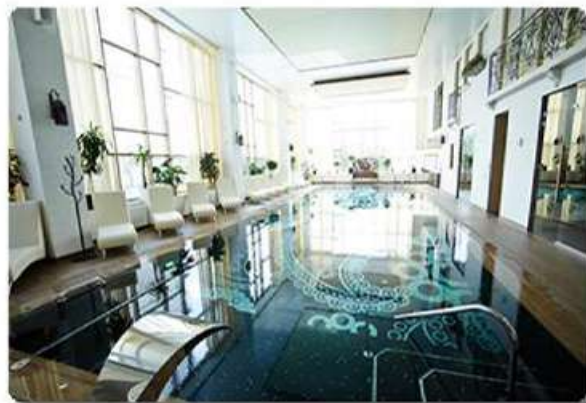
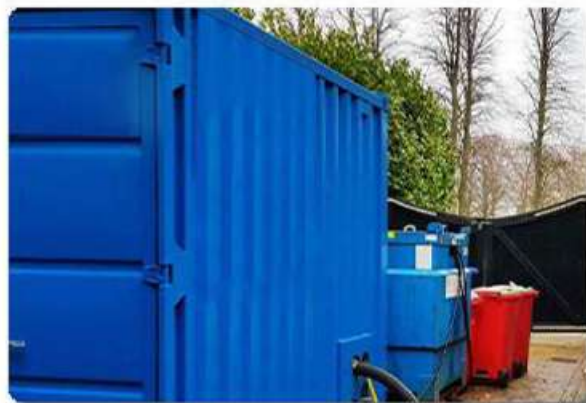
Dopo aver discusso la potenza necessaria al telefono, i nostri tecnici sono arrivati sul posto in poche ore con una caldaia da 500kW completa di un serbatoio per il gasolio da 3000 litri. La caldaia è stata installata nel cortile, e collegata all'impianto esistente attraverso tubazioni flessibili. Questo ha permesso di distribuire l'acqua calda in tutto il centro benessere.

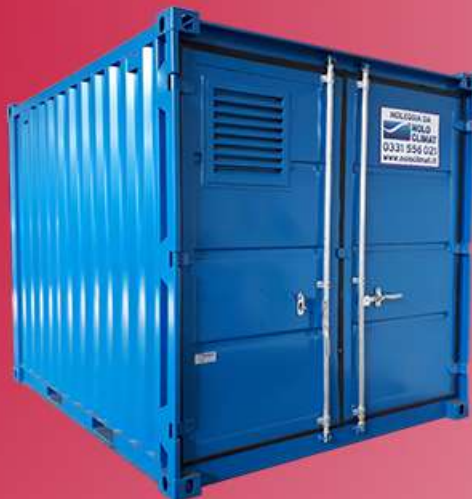
Potenza di riscaldamento 500 kW
Alimentazione elettrica 400V 50Hz
Tipo di presa 32 Amps 5p
Rumorosità (max) 45 dBA a 10 metri
Peso 4000 kg
Dimensioni 3000 x 2400 x 2600 mm
Carburante Gasolio, metano o GPL
Consumi massimi
42 l/h (gasolio); 59 m³/h (gas)
Consumi medi
15 l/h (gasolio); 26.5 m³/h (gas)
Temperatura acqua calda da 20°C a 90°C
Mandata riscaldamento 3" Storz
Ritorno riscaldamento 3" Storz
