Caso di studio n°529

Caseificio richiede urgentemente dei deumidificatori

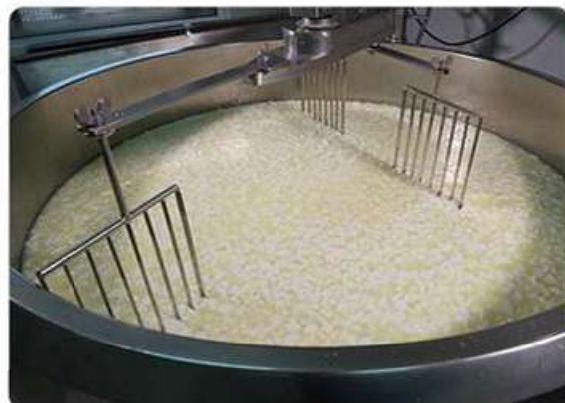
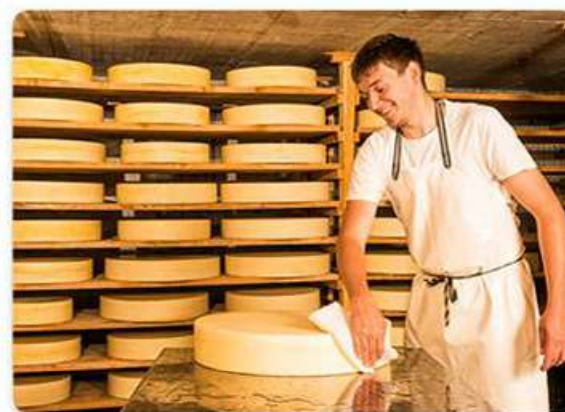
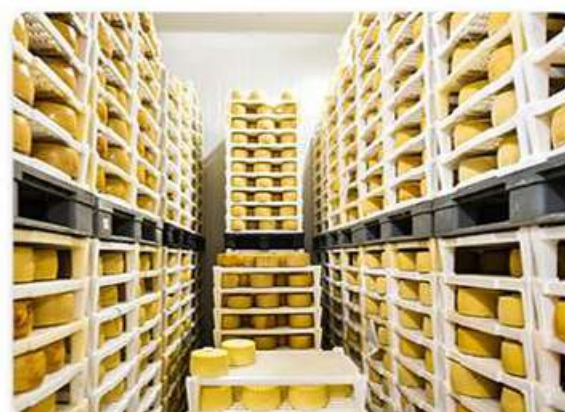
La nostra soluzione è stata quella di posizionare due deumidificatori refrigeranti DH150 ad alta capacità nelle zone interessate. Queste unità avevano il tasso di estrazione perfetto per ridurre l'umidità al 40%, permettendo così al formaggio di asciugare alla velocità corretta. Esse sono state scelte anche per la pompa della condensa e l'umidostato integrati, dando al cliente la possibilità di pompare l'acqua raccolta in un comodo punto di drenaggio.

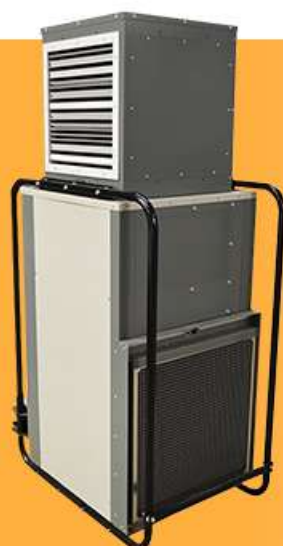
Estrazione nominale (max) 275 litri / 24 ore
Estrazione nominale con R.H. al 75% e 20°C
150 litri / 24 ore

Portata d'aria (max) 2200 m³/h

Volume da deumidificare (ideale) 3300 m³

Volume da essiccare (ideale) 1650 m³

Alimentazione elettrica 400V 50Hz

Tipo di presa 16 Amps 5p

Rumorosità (max) 64 dBA a 3 metri

Peso 130 kg

Dimensioni (L x P x H) 660 x 660 x 1313 mm

Controllo Umidostato integrato

Consumi medi 2.7 kW/h
