# Caso di studio n°241

## Spa-hotel richiede una caldaia a noleggio

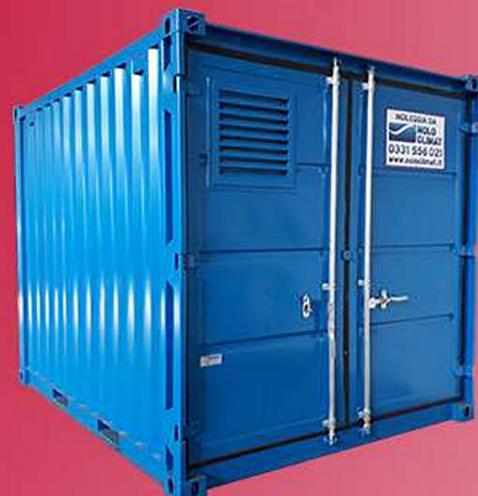
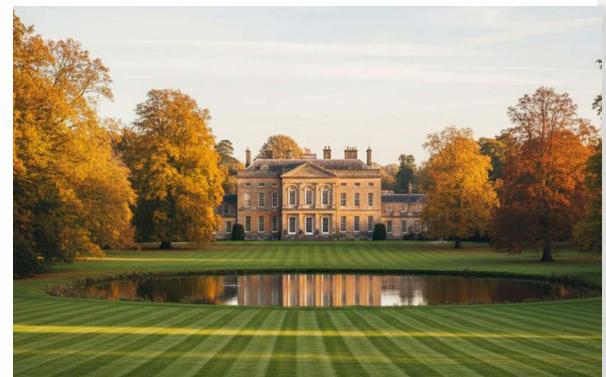
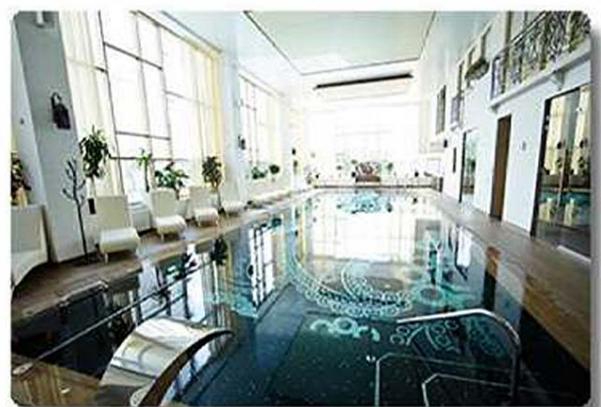
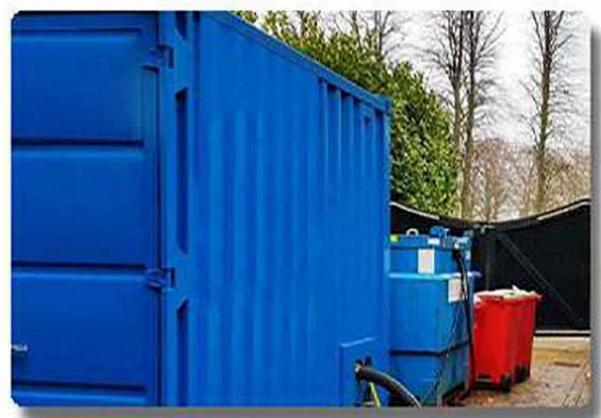
Dopo aver discusso la potenza necessaria al telefono, i nostri tecnici sono arrivati sul posto in poche ore con una caldaia da 500kW completa di un serbatoio per il gasolio da 3000 litri. La caldaia è stata installata nel cortile, e collegata all'impianto esistente attraverso tubazioni flessibili. Questo ha permesso di distribuire l'acqua calda in tutto il centro benessere.

Potenza di riscaldamento 500 kW  
Alimentazione elettrica 400V 50Hz  
Tipo di presa 32 Amps 5p  
Rumorosità (max) 45 dBA a 10 metri  
Peso 4000 kg  
Dimensioni 3000 x 2400 x 2600 mm  
Carburante Gasolio, metano o GPL  
Consumi massimi  
42 l/h (gasolio); 59 m<sup>3</sup>/h (gas)  
Consumi medi  
15 l/h (gasolio); 26.5 m<sup>3</sup>/h (gas)  
Temperatura acqua calda da 20°C a 90°C  
Mandata riscaldamento 3" Storz  
Ritorno riscaldamento 3" Storz
